## TŘEBAŘOVSKÝ POTOK. POSOUZENÍ DROBNÉHO VODNÍHO TOKU

THE TŘEBAŘOVSKÝ CREEK. ASSESSMENT OF SMALL SCALE RIVER.

## BAKALÁŘSKÁ PRÁCE

Předmětem práce je zhodnocení stávajícího stavu drobného toku Třebašovský potok v intravilánu obce. Zájmový úsek je na km 0,000 až 4,320. Posouzení obsahuje kapacitu toku a stabilitu dna. Zhodnocení bylo pomocí charakteristickou řadou průtoků. Na základě výsledků stávajícího stavu byl vypracován návrh na zvýšení kapacity.

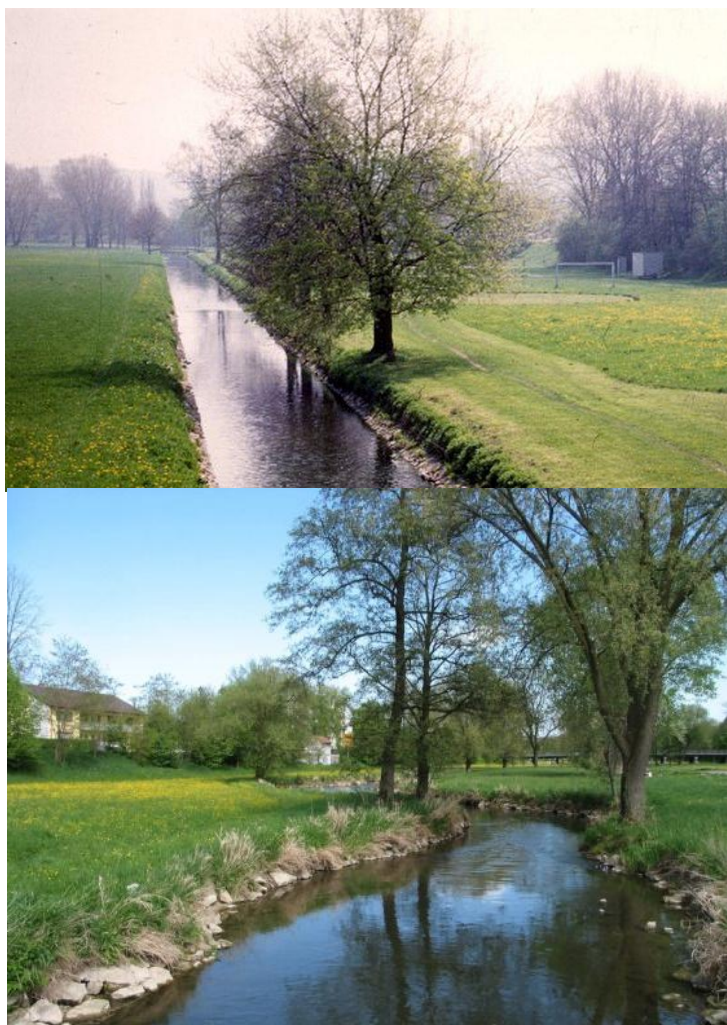
*Obr. 3: Fotka před a po revitalizaci kynety v povodňovém ochranném korytu v Landshutu [4]*

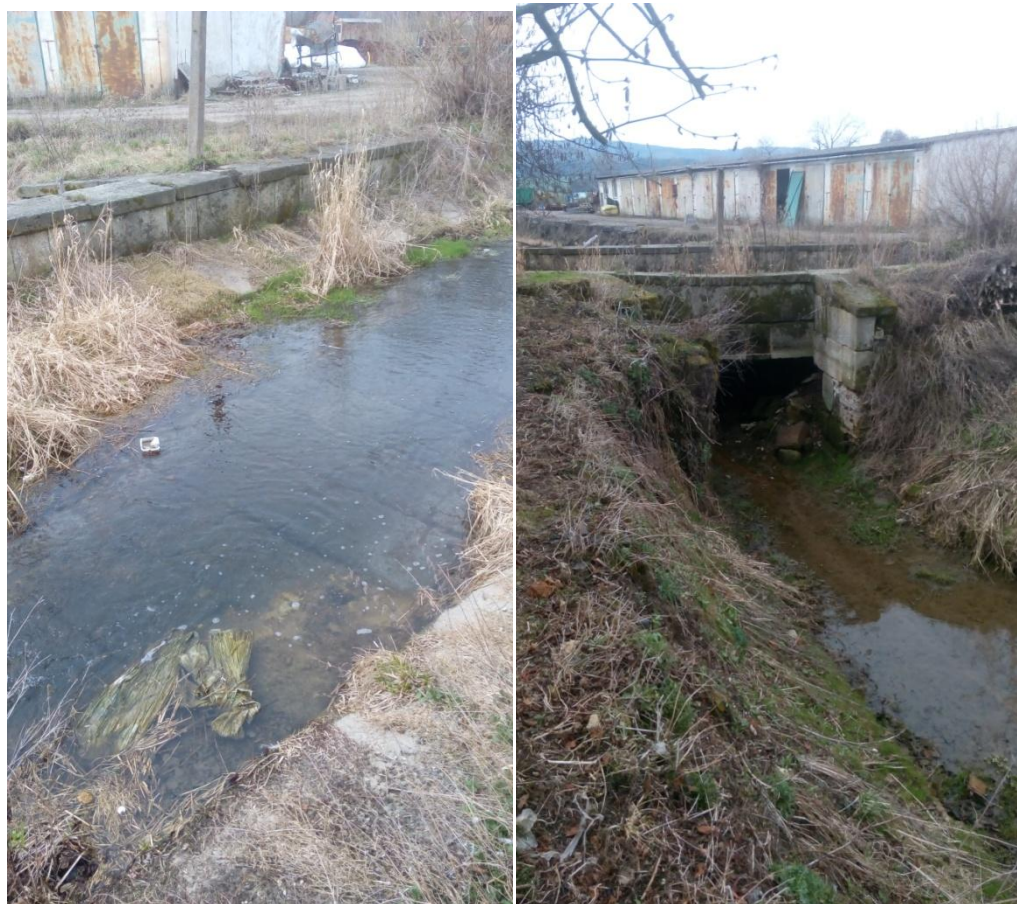
V této části se potok vlévá do Moravské Sázavy a má tvar jednoduchého lichoběžníku, který je opevněn ve dně i z části na březích betonovými bloky. V km 0,093 se nachází památkově chráněný akvadukt, který má tvar velmi jednoduchého lichoběžníku, ne-li miskovitý tvar.

*Obr. 13: Třebařovský akvadukt*

Tento úsek se, co se týče kapacity, řadí k velmi nevyhovujícím. Problémem je Třebařovský akvadukt, který nemá odpovídající kapacitu. Akvadukt vyhovuje jen do průtoku  $Q_2$ , což je nevyhovující, pokud uvažujeme s návrhovým průtokem pro tento potok na  $Q_{20}$ . V tomto úseku by měla být uvažována do budoucna úprava na zvýšení kapacity. V tomto úseku se nachází soutok Třebařovského potoka a Moravské Sázavy, kdy při větších průtocích dochází ke vzduť vody. Toto vzduť při průtoku stoleté vody je řádově několik desítek centimetrů.

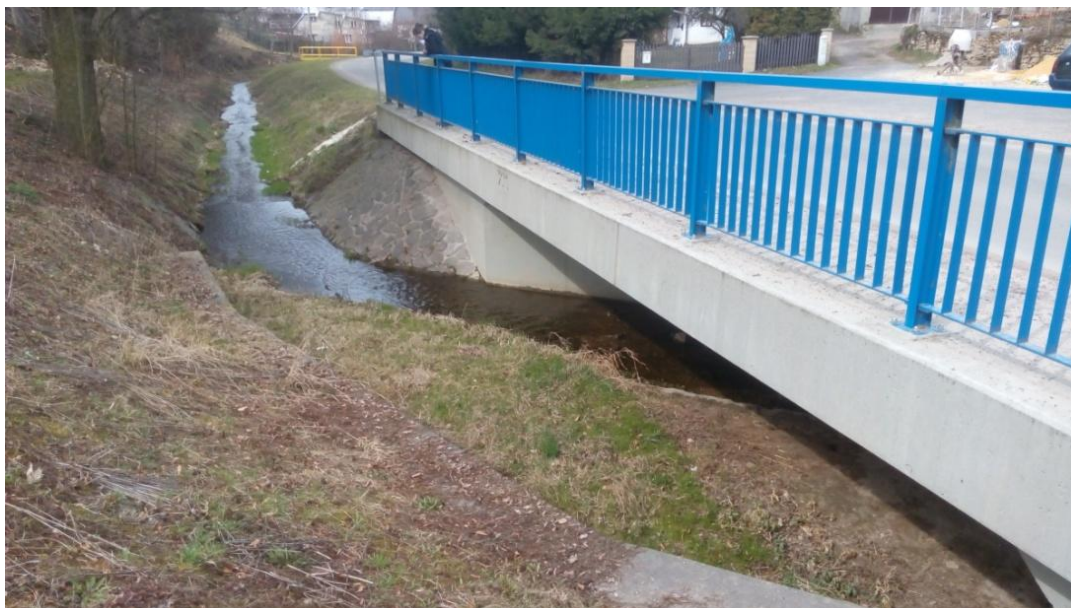
Úsek začíná u akvaduktu a končí u silničního mostu, kdy potok prochází pod hlavní silnicí na druhou stranu. Profil je po celé délce ve tvaru jednoduchého lichoběžníku většinou s opevněným dnem a v některých místech i opevněných břehů betonovými bloky. V úseku nachází 5 silničních mostů a to v ř. km 0,150; ř. km 0,344; ř. km 0,453; ř. km 0,900 a ř. km 1,225 a 7 pěších lávek: ř. km 0,391; ř. km 0,424; ř. km 0,768; ř. km 0,995; ř. km 1,048; ř. km 1,094 a ř. km 1,130.

*Obr. 14: Silniční most na ř. km 1,225, pod kterým potok přechází na druhou stranu silnice*

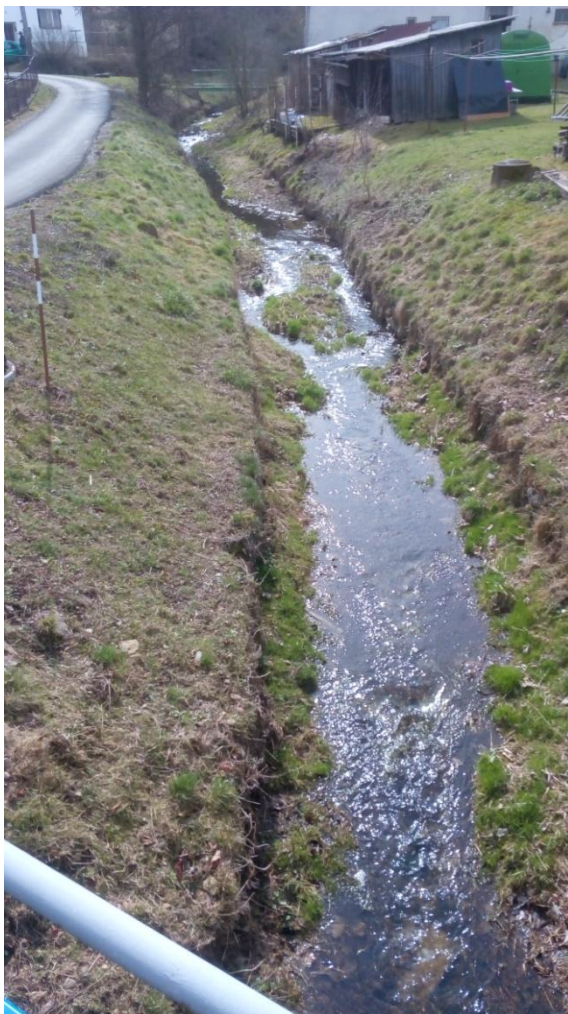
*Obr. 16: Zanesení v upravené části toku*

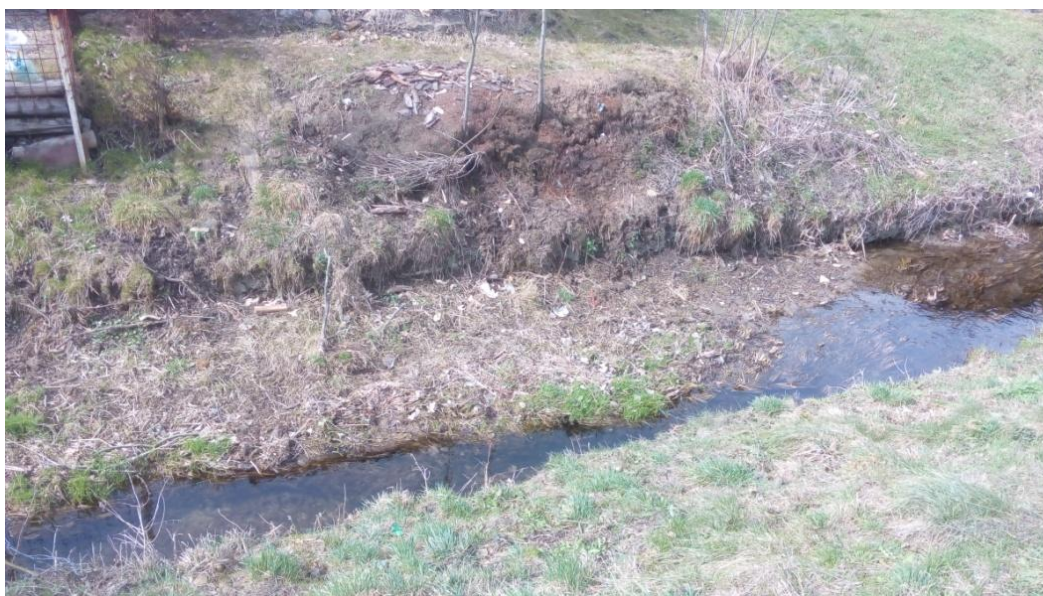
*Obr. 18: Příklad omezení průtočného profilu způsobené obyvateli obce*

Úsek č. 4 je opravovaný úsek. Kapacitně by tedy měl vyhovovat, nicméně z Obr. 18: Příklad omezení průtočného profilu způsobené obyvateli obce je vidět částečné omezení kapacity koryta způsobené obyvateli. Bylo by tedy vhodné tyto antropogenní dopady odstranit a obyvatele poučit. Na úseku se nachází 6 objektů, které jsou kapacitně dostatečné.
